# Vandløbskatalog – Odder Kommune

Indeholder idéer og ønsker til vandløbsprojekter, som skal forbedre de fysiske forhold i kommunens vandløb.

Kataloget er udarbejdet af Odder Sportsfiskerforening.

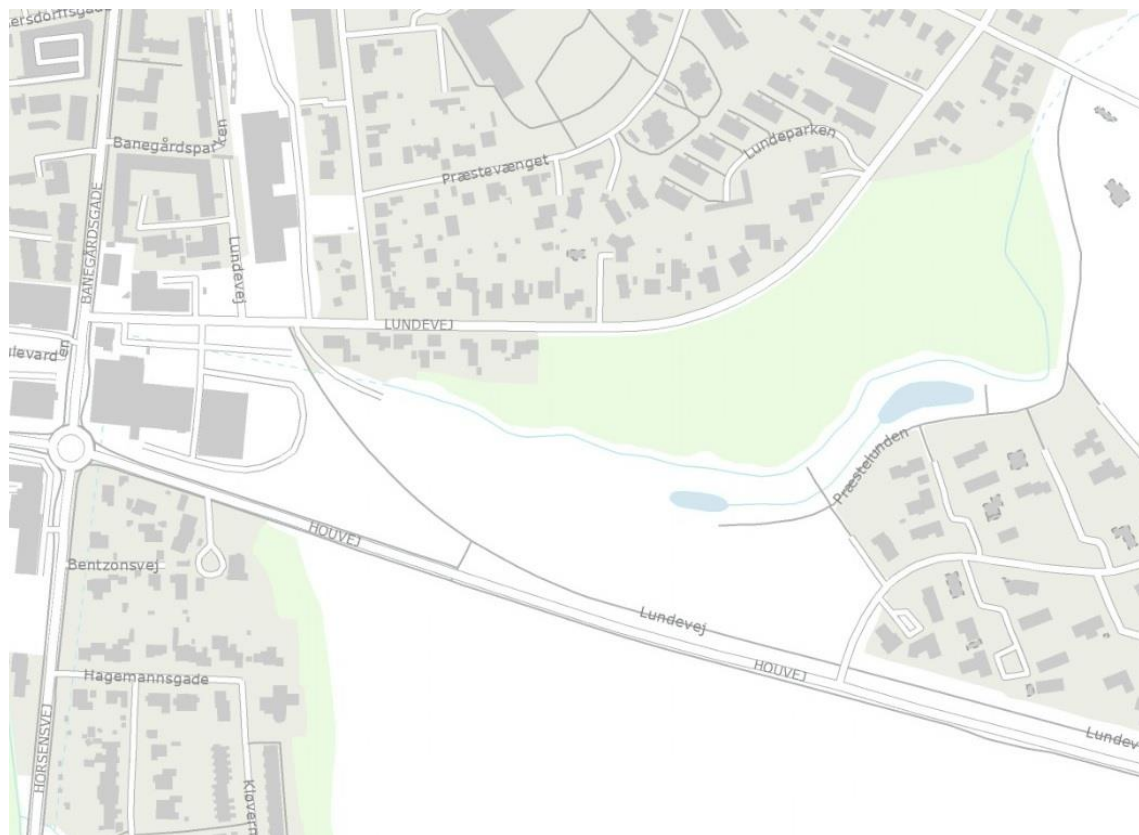
### Rørføring – Randlevvej + Stark strækning

Rævs Å's store udfordringer er i særdeleshed de mange og lange rørføringer, som der gør sig gældende fra Stark grunden i Odder By til Storskov hvor den har sit udspring.

\*Dog bør der kigges på rørføring under Randlevvej i et projekt for sig selv. Denne bør åbnes således at der bliver fri passage til præstelunden hvor der bør etableres gydebanker.

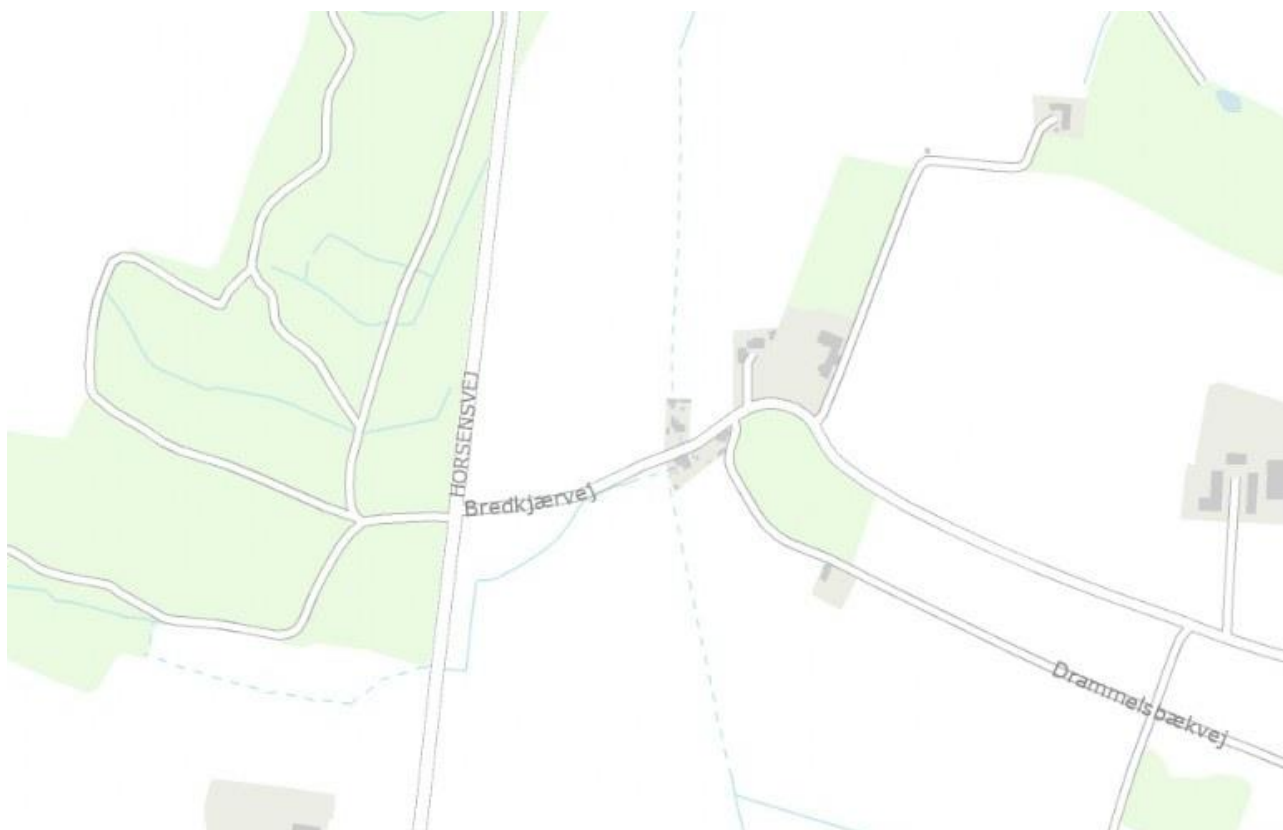
### Rørføring – Bredkjærvej i Rævs Å

| Placering | Problem | Forslag til udbedring | Virkemidler |
|---|---|---|---|
| <b>Parallel med Horsensvej v/ Bredkærvej</b> | Rørføring | Frilægges / gøres passabel for faunaen. | Åbning af rørlagte vandløbsstrækninger med smårestaureringer / Udlægning af grus |

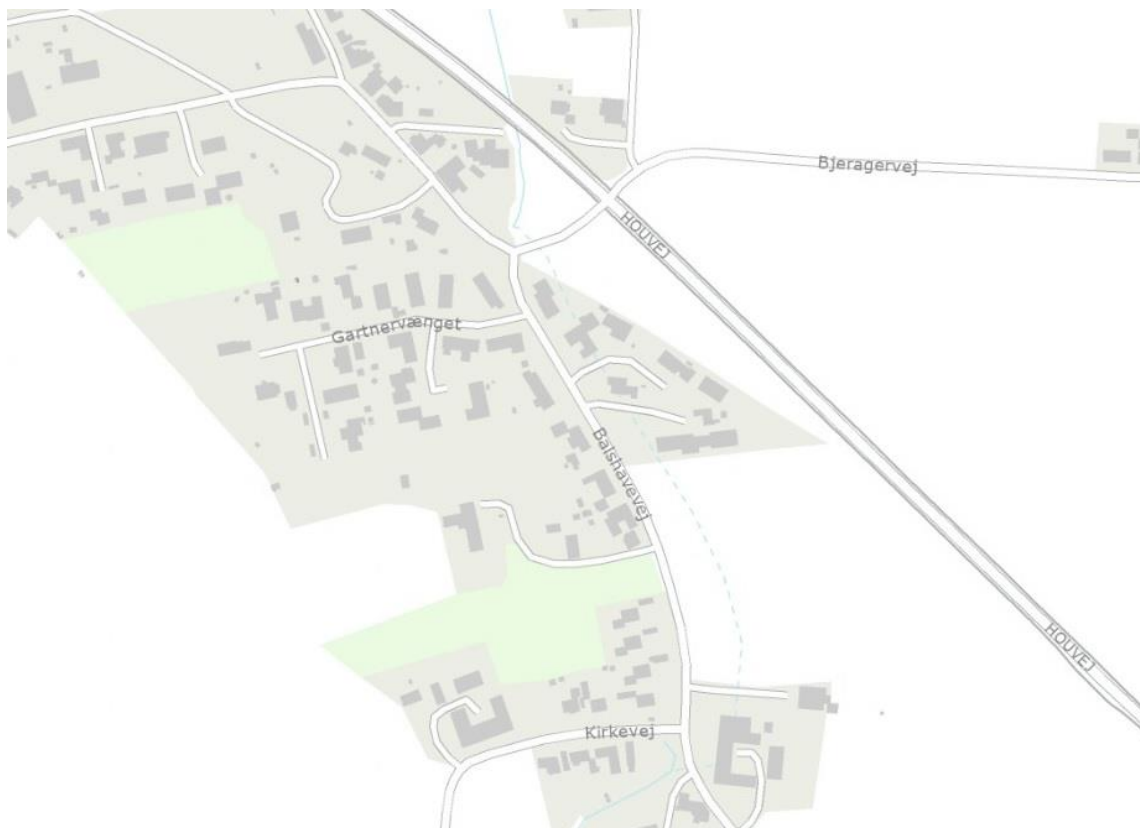
## Rørføring – Neder Randlev

De eksisterende rørføring bør kigges efter for fri faunapassage. Blandt andet var den ovenstående afbilledet rørføring ikke passabel på grund af for lav vandføring under tørken i 2018.

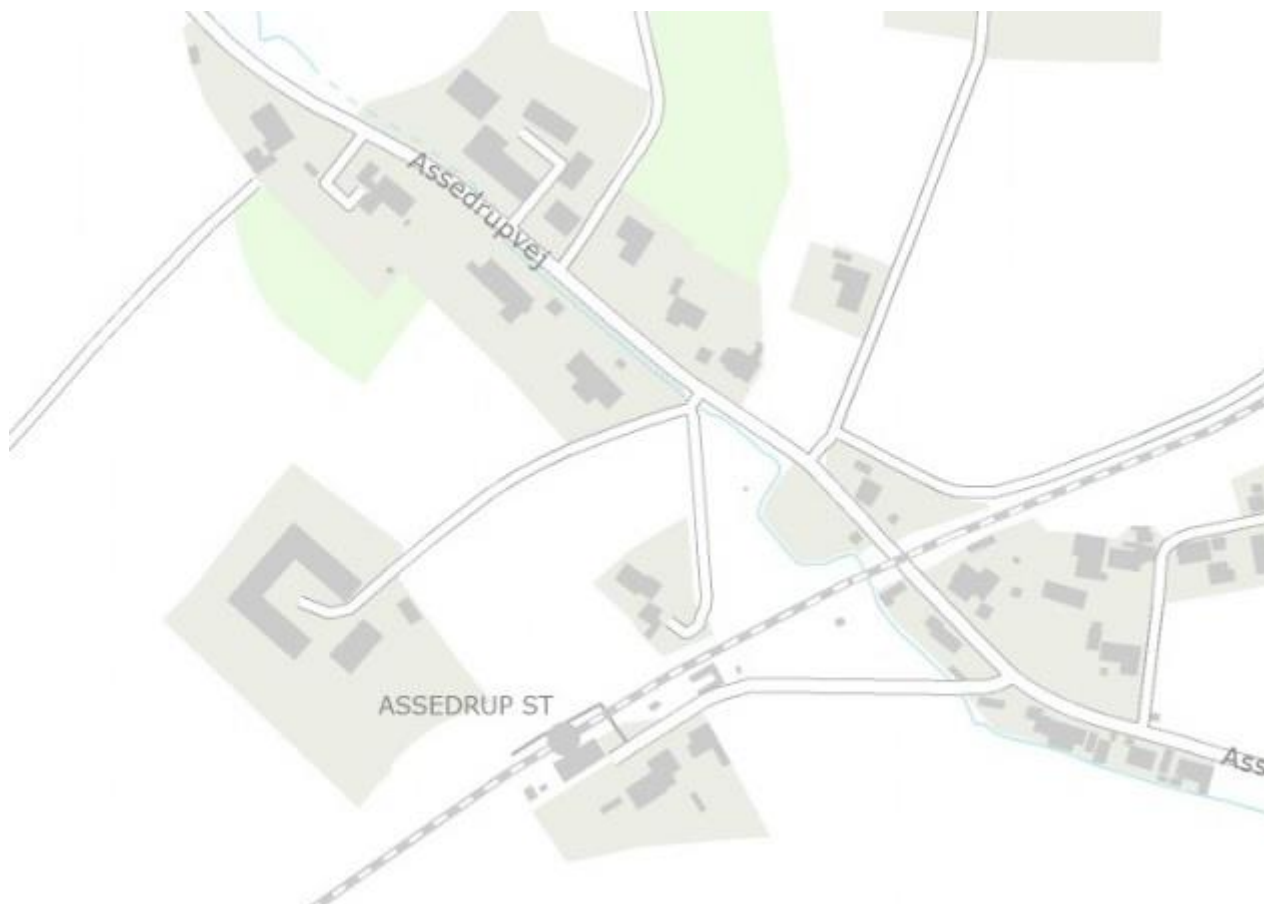
## Rørføring Assedrup By

I Assedrup By foreslår vi, at rørføringen åbnes op inde i byen. På den måde kan man forbedre de fysiske forhold for bækken. Rørføringen er længere end det vurderes nødvendigt.

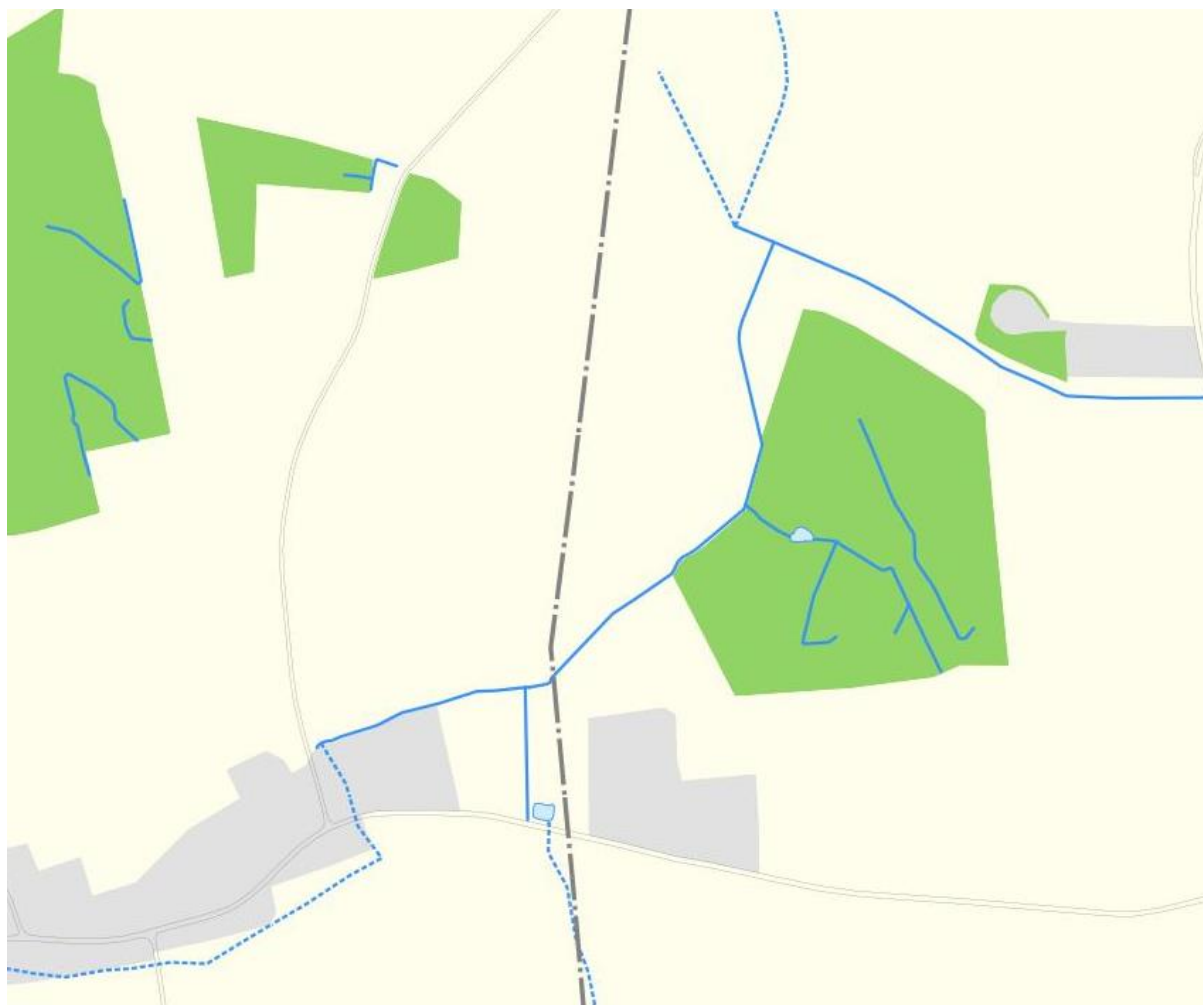
Rørføringer ved udspring.

- I anden omgang bør man kigge på at få åbnet nogle af de meget lange rørlagte vandløbstrækninger. Som føder området nedstrøms med liv og vand.

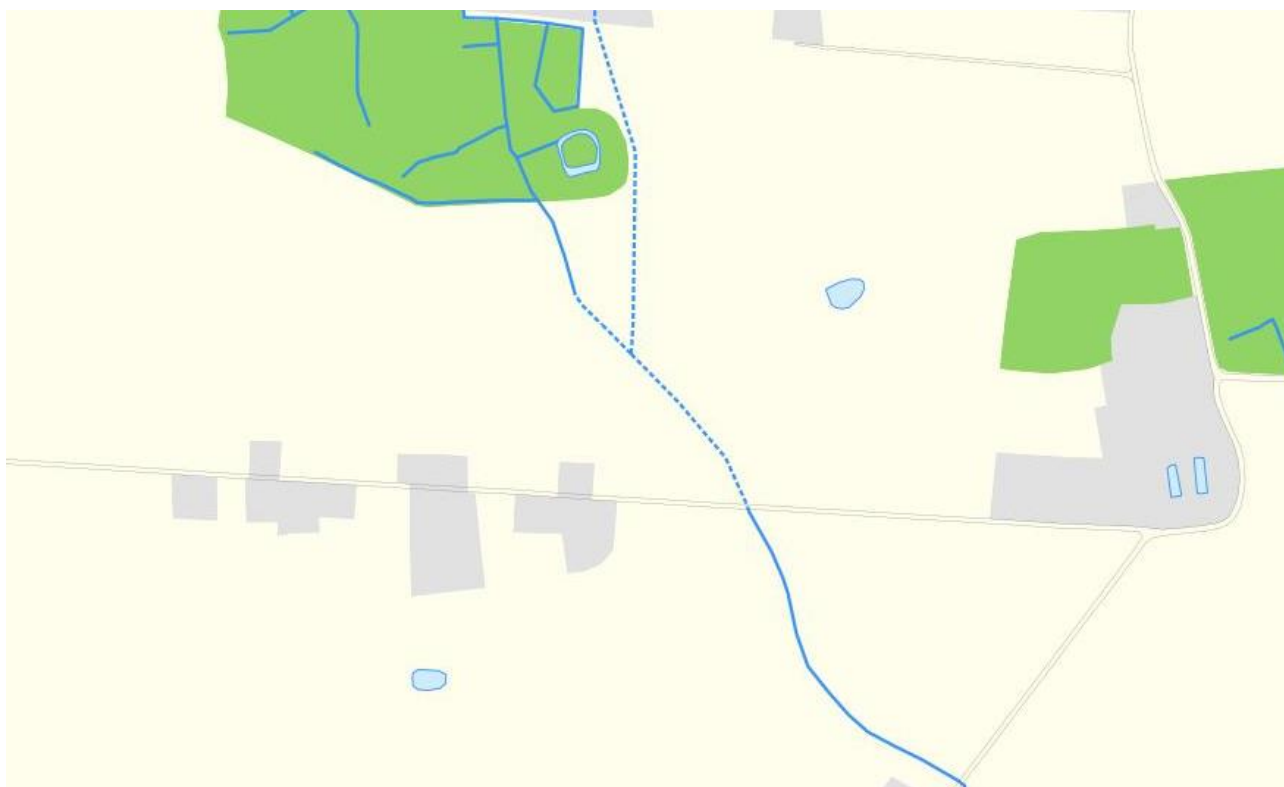
### Rørføringer ved Højbyvej

Vandmose Bæk har sit udspring i Vandmose Skov. I skoven ligger et netværk af udspring. Fra skoven og til Højbyvej er strækningen rørlagt. Herefter er der frit løb til udmunding i Kattegat ved Ravnskov.

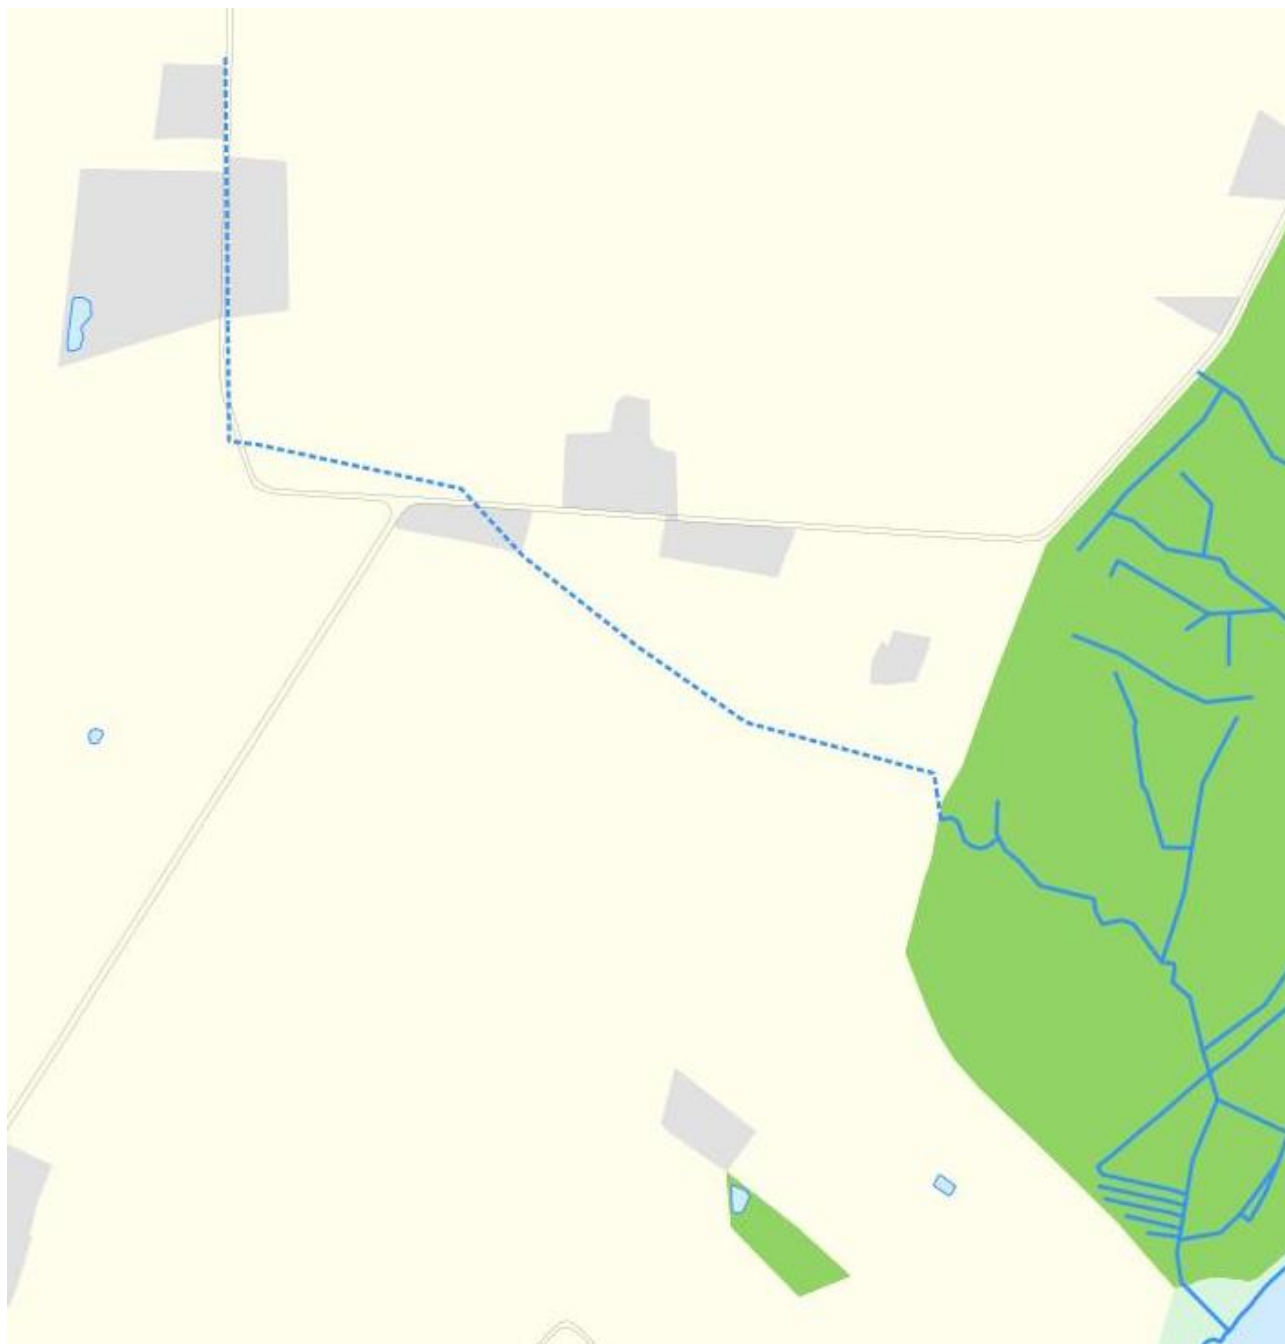
### Rørføring – Lemmestrupvej

Vandløbet udspring langs Lemmestrupvej hvor det er rørlagt helt indtil at det rammer Ravnskov. I skoven løber vandløbet frit til det udmunder i Kattegat.

Vi opfordrer til at der i Ravnskov udlægges groft materiale til gavn for faunaen i vandløbet. Ligeledes bør den rørlagte vandløbsstrækning langs Lemmestrupvej åbnes.
