# Vandløbskatalog – Odder Kommune

Indeholder idéer og ønsker til vandløbsprojekter, som skal forbedre de fysiske forhold i kommunens vandløb.

Kataloget er udarbejdet af Odder Sportsfiskerforening.

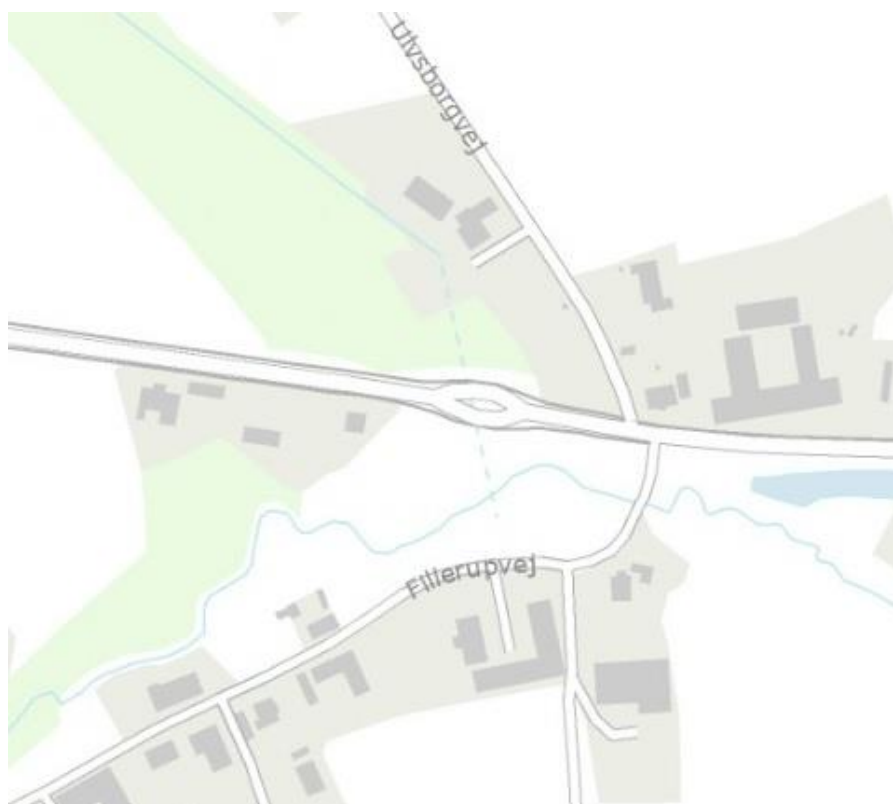
## Rørføring:

Det bevirker, at der heller ingen fri faunapassage er til stede. Vi anbefaler, at der i forbindelse med dette anlægsarbejde anlægges et sandfang til at afhjælpe med flydesandet i Odder Å, samt at der udlægges groft materiale + grus hvor vandværket tidligere lå og hvor man fjerner unødvendige rørføring.

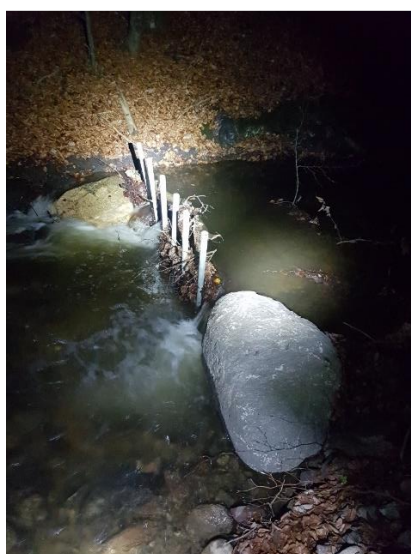
I Stampmølle Bæk fjernes de 2 etablerede områder med jernrør, da de ikke bliver vedligeholdt efter hensigten. 2 år i træk er der under ørredernes gydevandring konstateret totalspærringer ved disse etableringer.

Vi anbefaler at man fjerner rørføringerne og spærringer i Grønbæk således at den igen kan flyde frit. I forbindelse med fjernelse af rørføringerne udlægges der groft materiale, samt grus til glæde for faunaen.

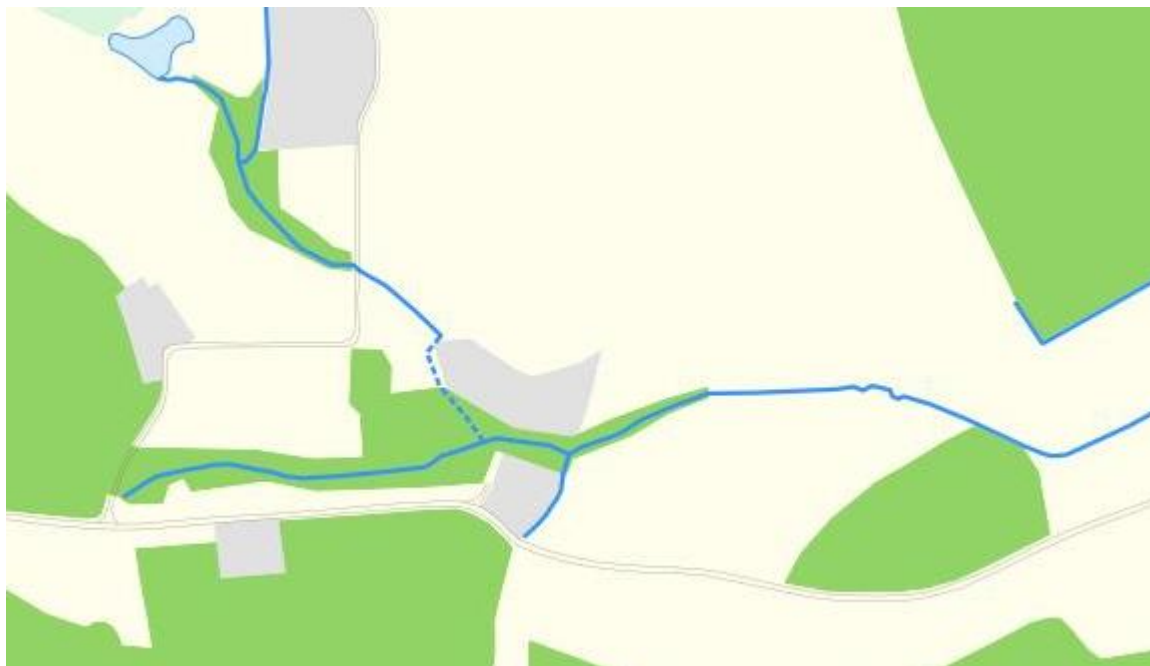
## Rørlagt vandløbsstrækning – Vads Møllevej 25

Der findes rørlagt vandløbsstrækninger ved udspringet og ca. midt på dens samlede strækning.

Hulbæks udfordringer er især rørføring midt på strækningen, udløbet i Åkær Å og den manglende variation.

Vi foreslår, at man fjerner rørføringen ved ejendommen; Vads Møllevej 25 og skaber variation i stykke nedstrøm. Dette gøres med udlægning af groft materiale og evt. en genslyngning.

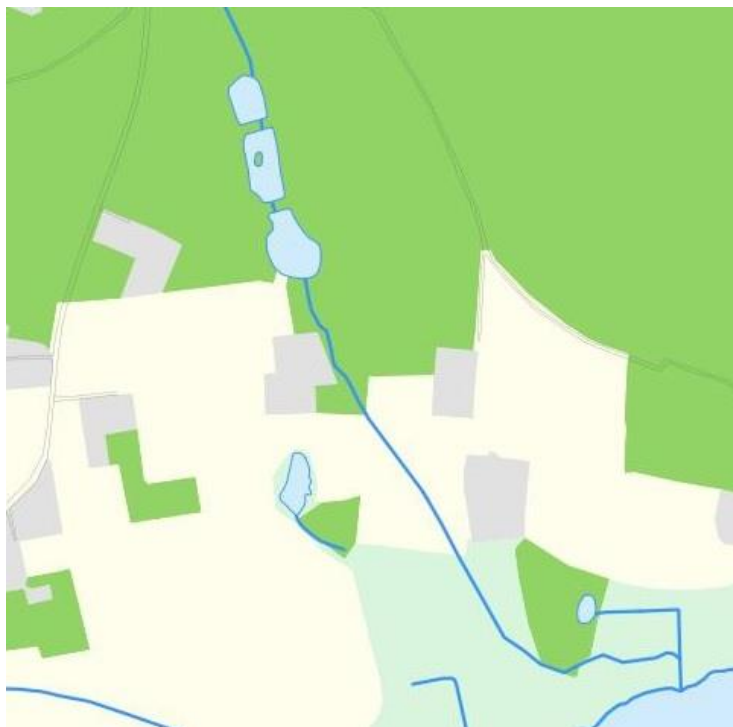
## Spærring ved de 3 søer i Sondrup Plantage

Sondrup Bæk er rørlagt på det øverste stykke. Men dette er ikke de største udfordringer. Det reelle problemer ligger ved de 3 damme i Sondrup Plantage.

Her findes der en spærring, som ligger hele Sondrup Bæk ned. Der er ingen fri faunapassage og det på virker hele vandløbet.

Vi anbefaler, at spærringen ved søer i Sondrup Plantage fjernes ved hjælp af genslyngning ud i terrænet. Der kan evt. ledes en smule af det rindende vand ind i søerne for ikke, at skabe stillestående vand.

Dog bør hovedparten af vandet løbe i et omstrøg.

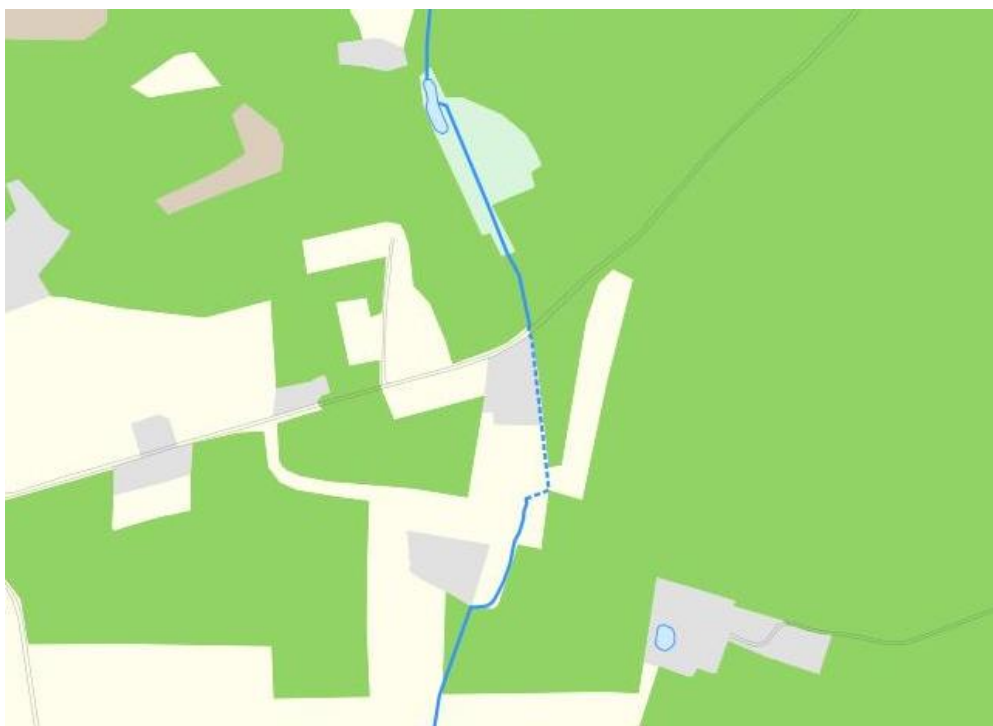
## Rørføring & Spærring – Tudsdamvej

Drikkær Bæk er udfordret med rørføringer allerede fra sin udspring og ved Tudsdamvej er den spærret for fri faunapassage. Spærringen er allerede udpeget i VP1.
